Restauration
de la Tour Romane de l'ancienne
Eglise des Saints Pierre et Paul
de Neder-Over-Heembeek

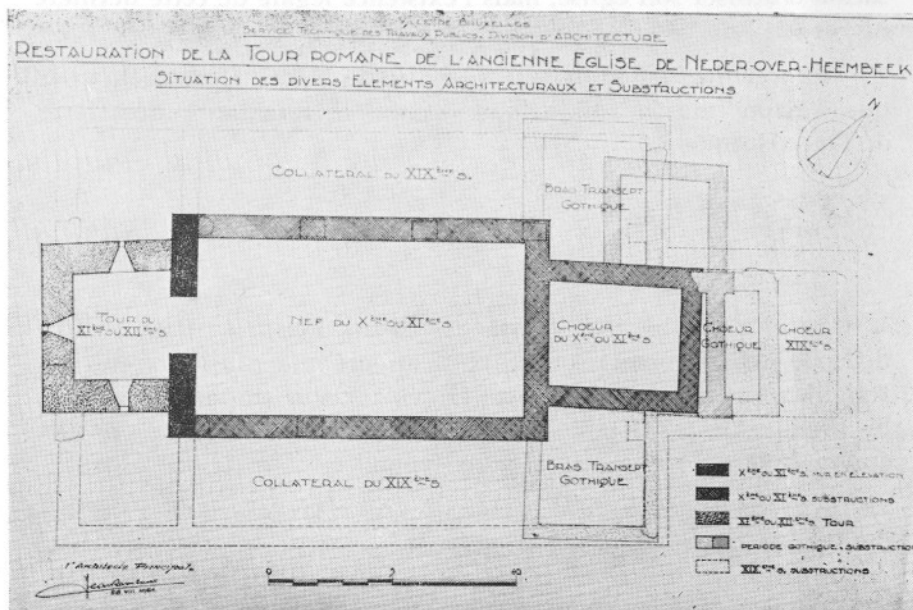
Planche 2

Puis, au cours des X^e ou XI^e siècle, fut érigée une modeste église de plan basilical, dont les substructions viennent d'être mises à nu, et qui comprenait une nef rectangulaire de 7,25 m de largeur sur 13,40 m de longueur et un chœur de 4,35 m de largeur sur 5,45 m de longueur (Planche 2), la façade occidentale subsiste encore et forme la partie inférieure de la face Est

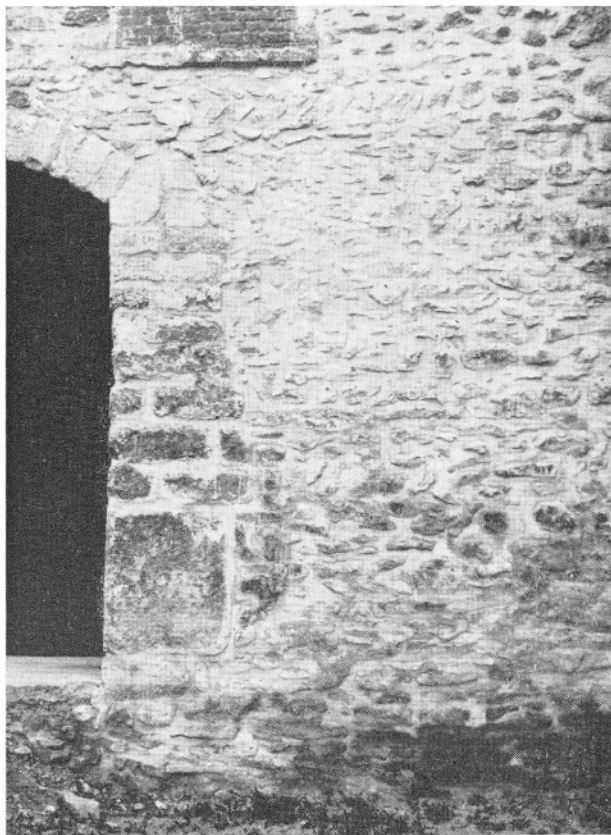
Planche 3
Tour romane (mai 1961)

de la tour, dont la maçonnerie constituée de moellons gris provenant de la région, présente un appareil de blocage avec des assises maçonnées en arêtes de poisson ; ce détail constructif très caractéristique autorise de fixer l'époque de cette construction aux environs de l'an 1000, des exemples similaires peuvent être vus au clocher d'Oostham et aux anciens murs de l'abbaye de saint Bavon à Gand (Planche 3).

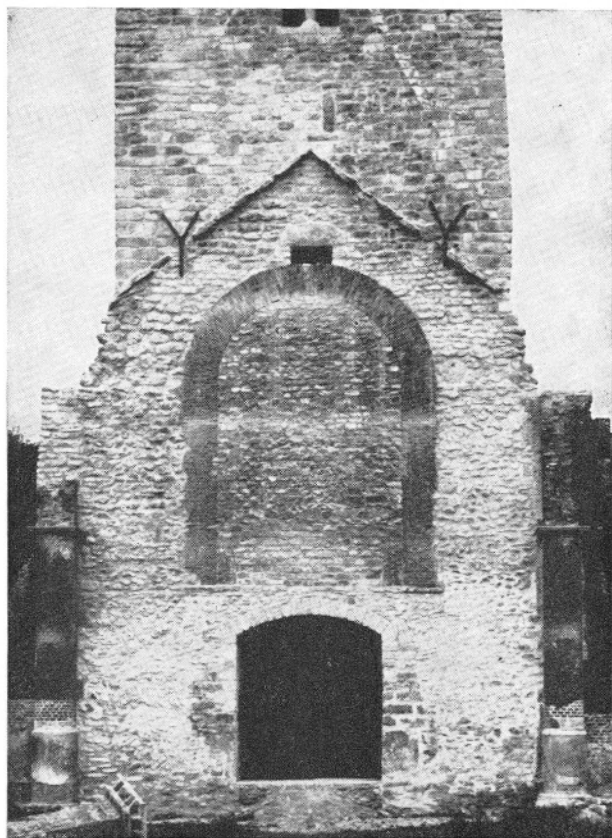
Planche 4

Aux grossiers appareils de blocage des périodes révolues se substituent des assises horizontales plus régulières aux pierres équarries au marteau et provenant des gisements de grès de la région (Planche 4).

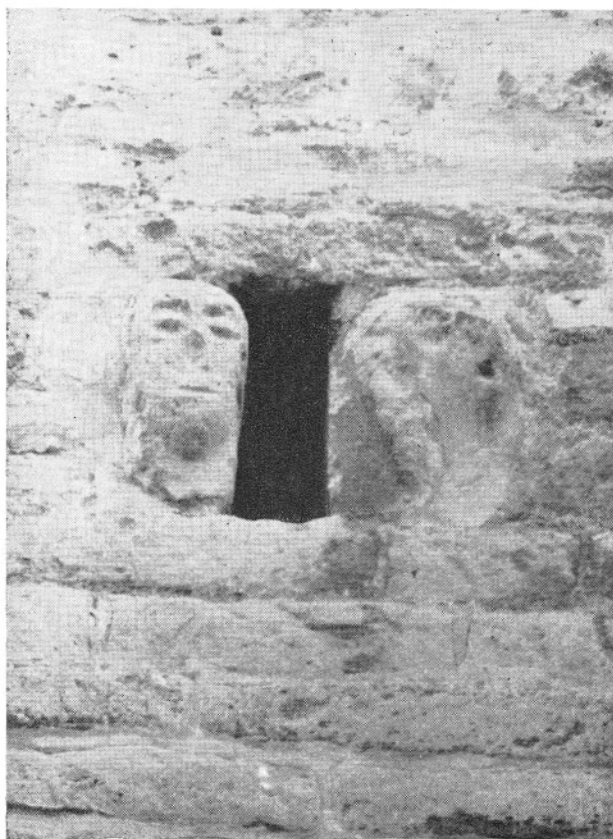
Planche 5

Il convient de remarquer la présence à la base de chacun des piedroits de la meurtrière du premier étage de la face Nord de la tour, d'une tête très naïvement sculptée, mais, hélas, fortement érodée (Planche 5).

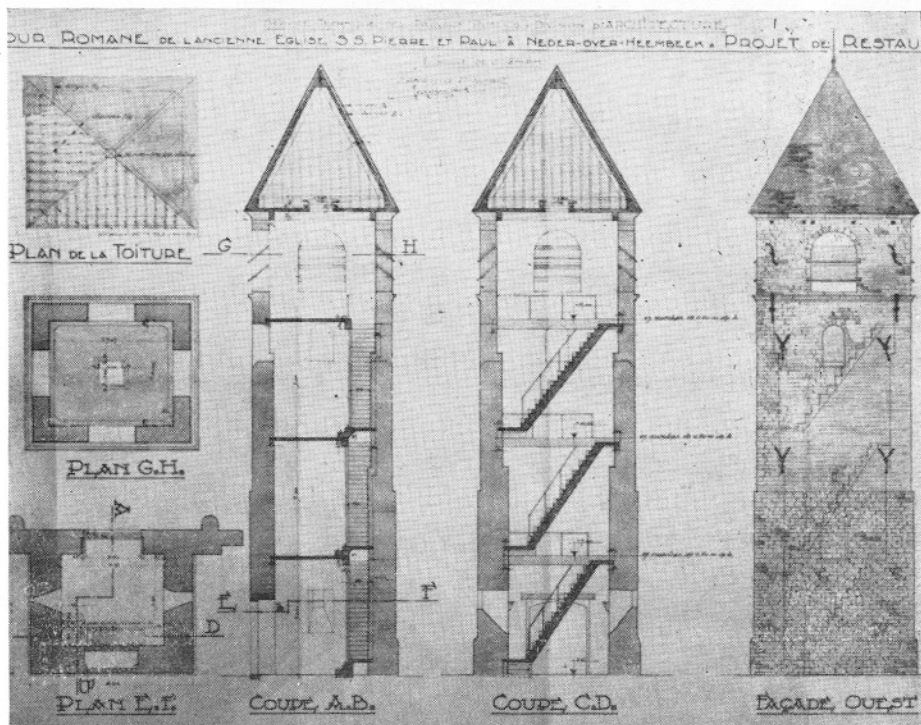
Planche 6

*Partie gauche du projet de
restauration de la tour.*

C'est en raison du grand intérêt historique et archéologique que présentait ce vestige, que la ville fit procéder en 1960 à sa restauration (Planche 6).

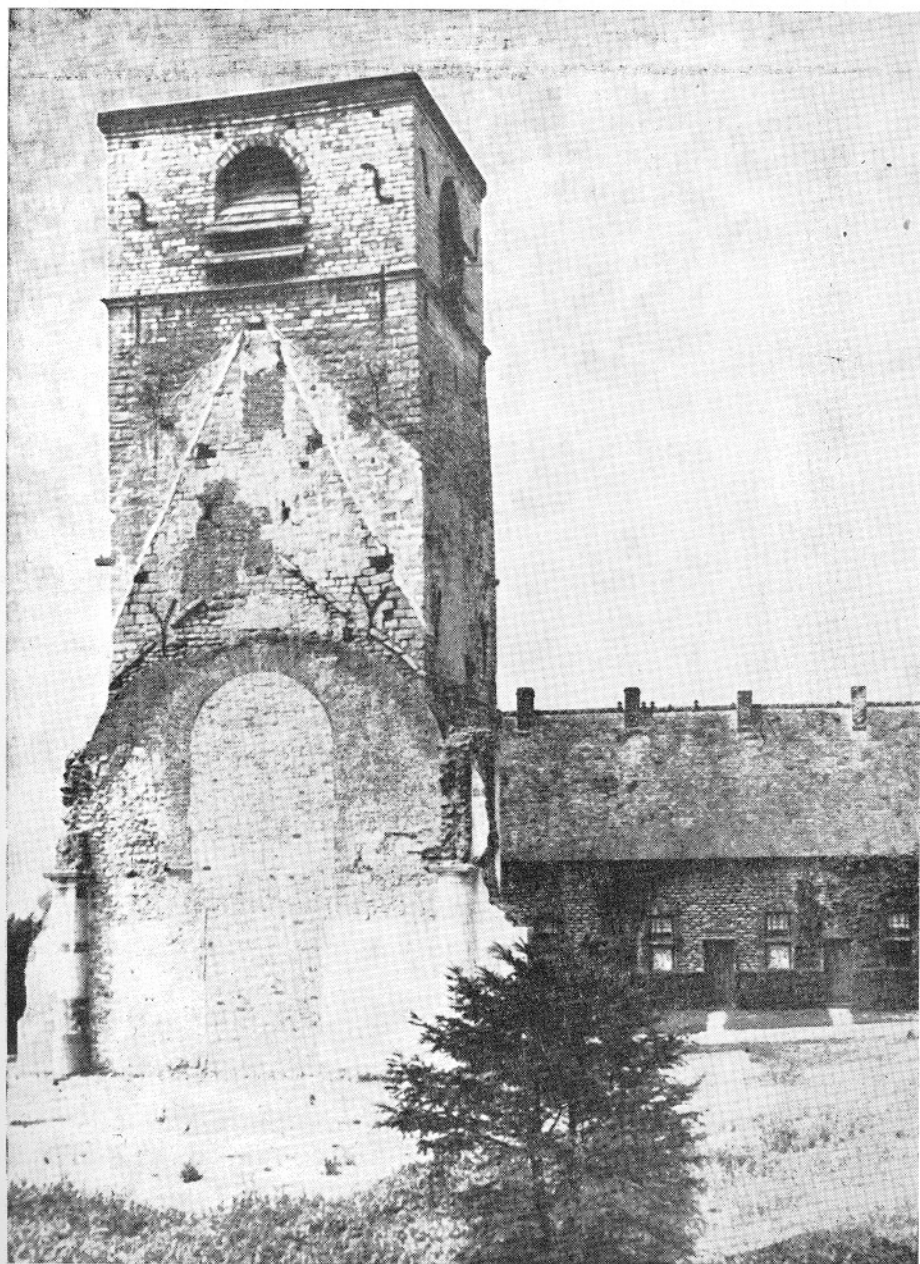
Planche 7

L'intensité de l'incendie l'avait fortement ébranlé et lézardé; par ailleurs, la tour donnait des signes manifestes de flambage et de déséquilibre des matériaux constitutifs auxquels il convenait impérieusement de remédier (Planche 7).

a) l'établissement dans l'intérieur totalement évidé de la tour, d'une puissante ossature en béton armé ayant pour but de pourvoir à l'ancrage définitif des quatre faces, et en même temps de permettre un accès aisé à tous les niveaux.

b) l'obturation des fortes crevasses, travail qui constitua un très gros danger par suite du manque d'homogénéité des vieilles maçonneries; car si l'aspect des parements extérieurs et intérieurs des murs de la tour semblaient donner toute garantie au point de vue de la stabilité de l'ouvrage, il n'en fut point de même lorsque à la suite de sondages pratiqués dans ces murs de plus de 1,25 m d'épaisseur, on s'aperçut que l'intervalle entre ces parements étaient dans certaines zones constituées par une très mauvaise maçonnerie de moellons liaisonnée avec de l'argile devenue pulvéruente. Dès lors, il fallut opérer avec une extrême prudence afin de ne pas provoquer des effondrements, et remaçonner ces parties déficientes par petits tronçons. De grandes quantités de mortier de ciment liquide furent déversées dans l'épaisseur des murs afin de colmater au maximum possible tous les vides existant entre les fragments de grès.
